LEVANTAMENTO DAS PATOLOGIAS EXISTENTES NA INFRAESTRUTURA DE UM COLÉGIO ESTADUAL EM CASCAVEL/PR

DE PAULA, Douglas William Coccoletto.¹
FELTEN, Débora.²

DATA COLLECTION OF PATHOLOGIES EXISTENTS IN THE INFRASTRUCTURE OF A PUBLIC SCHOOL IN CASCAVEL/PR

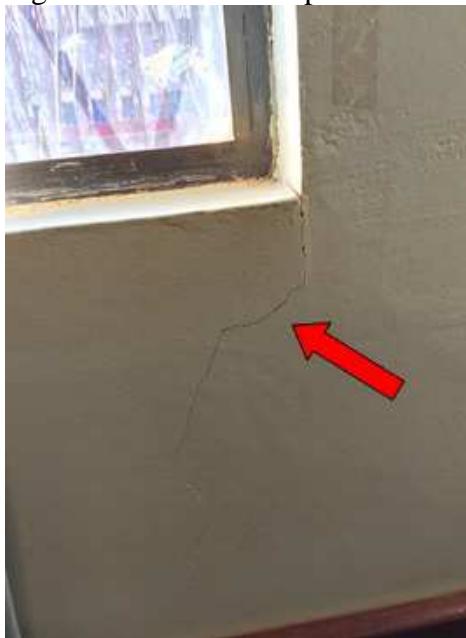
Figura 5 – Fissuras em paredes.

A patologia mostrada na Figura 5 é classificada como fissura, pois a abertura não supera 0,5 mm. Ela representa uma patologia muito comum que ocorre em 11 (onze) salas de aula no Colégio. A provável causa dessa patologia pode ser a deficiência de amarração entre os elementos que constituem a alvenaria. Seu mecanismo de formação é através da expansão da alvenaria por absorção de umidade (THOMAZ, 1989).

As fissuras verticais por expansão da alvenaria, conforme Eldridge (1982) relata, se dá devido à alvenaria contida por pilares lateralmente sofrerem um abaulamento ao expandir, gerando então uma fissura vertical em uma das faces da parede. Addleson (1982) relata que as fissuras que surgem nos peitoris de janelas também são devido à expansão da alvenaria por absorção de umidade.

Para recuperação de fissuras no revestimento é recomendado preencher a abertura da fissura com mástique acrílico, conforme a Figura 7, subsequentemente, podendo estruturar a área com a aplicação da tela não-tecido à base de fibras de vidro de monofilamento contínuo e, posteriormente, aplicando a pintura flexível (MANUAL TÉCNICO: RECUPERAÇÃO DE ESTRUTURAS – VEDACIT, 2014).

Para a reparação dessas fissuras é recomendado preencher a abertura da fissura com mástique acrílico, subsequentemente podendo estruturar a área com a aplicação da tela não-tecido à base de fibras de vidro de monofilamento contínuo e, posteriormente, aplicar a pintura flexível.

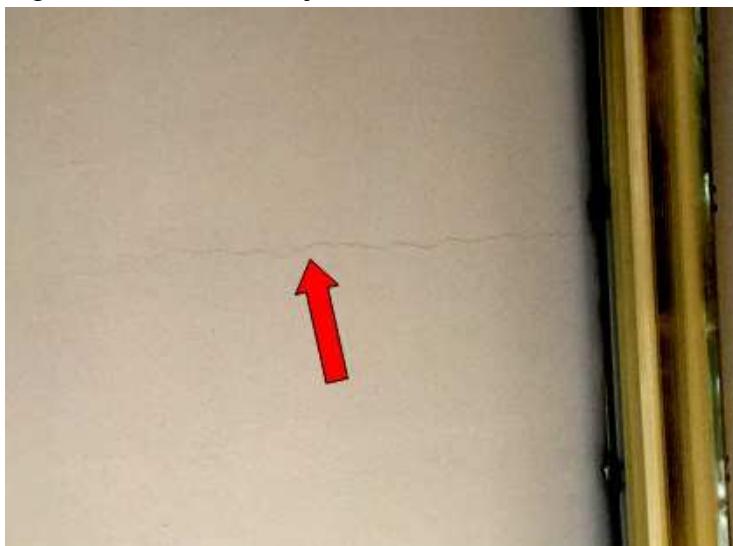
Foi identificado apenas 1 (uma) fissura na laje que se encontra no banheiro, conforme demonstra na Figura 6, onde a provável causa, de acordo com Helene (1992), pode ser devido ao subdimensionamento da estrutura, ou seja, quando não é feita uma avaliação correta da sobrecarga que atuará, surgindo então fissuras devido à sobrecarga, ou também, consequência da deficiência dos materiais utilizados na execução.

Figura 6 – Fissura na laje.

Para a reparação deste tipo de patologia na laje, é recomendado, de acordo com o Manual Técnico de Recuperação de Estruturas da VEDACIT (2014), aguardar a estabilização do problema e

então fazer uma abertura de sulco em “V” com cerca de 1,5 cm de largura, preenchendo com um mástique de poliuretano, como mostra a Figura 8.

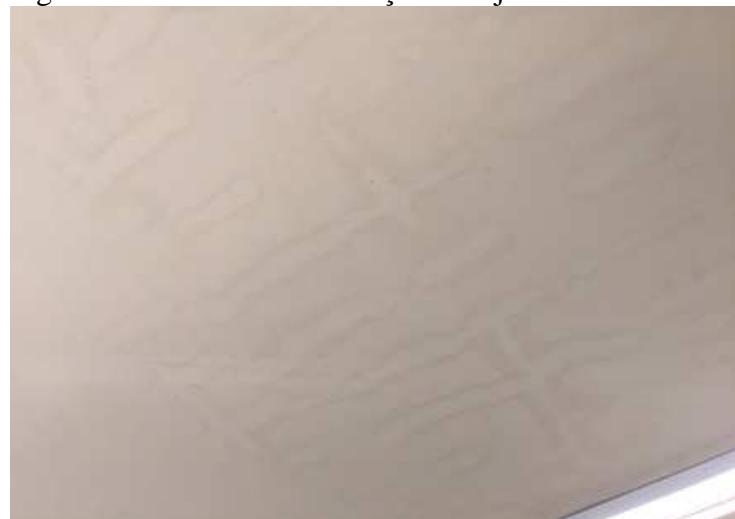
Figura 9 – Machas de infiltração na laje.

A infiltração é uma patologia de fácil percepção, um problema que é muito comum na maioria das edificações, também prejudica o aspecto estético da mesma. Essa manifestação foi identificada em 8 (oito) salas de aula e 1 (uma) no laboratório. A Figura 9 retrata o resultado do problema patológico, que provavelmente é causado por algum vazamento da caixa d’água, que se encontra acima desta sala, somado com problemas derivados da chuva pelas condições do telhado.

Para a correção desse problema, propõe a manutenção periódica da caixa d'água e, de acordo com Paganin (2014), deve descascar a laje até a armadura para verificar o comprometimento da mesma, se há ou não necessidade de reforço estrutural, após, deve fazer a impermeabilização da laje para evitar que esse tipo de problema ocorra novamente, também deve ser realizada a troca de possíveis telhas com defeitos o que provoca a infiltração por precipitação pluvial.

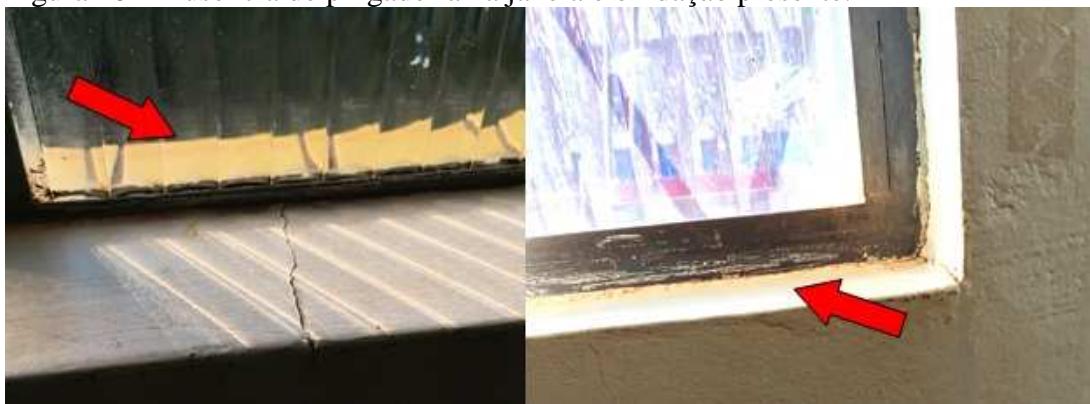
Em relação às infiltrações que ocorreram na parede, também foi aplicado o formulário de patologias. A origem das infiltrações observadas nas salas se da pelo fato de que nas janelas não foram utilizadas pingadeiras, onde evita com que a água acumule e escorra junto à parede. A Figura 10 mostra que realmente tem a ausência da pingadeira e do desnível do peitoril.

Figura 10 – Ausência de pingadeira na janela e oxidação presente.

Pode-se observar que a janela apresenta uma cor em tons de marrom nas bordas devido à oxidação do ferro causada pela água da chuva e umidade constante. A oxidação ocorre devido ao oxigênio presente na água e no ar, onde deteriora o material original. Para evitar que ocorra a oxidação é necessário evitar que o material entre em contato com o oxigênio, o qual pode ser realizado através de pintura com impermeabilizante ou até mesmo mistura com metais de sacrifício.

Recomenda-se, para a solução dessa patologia, a aplicação de um impermeabilizante em todo o entorno do peitoril e janela, para evitar que a infiltração possa ocorrer novamente. Propõe também a instalação de pingadeiras o que poderia evitar grande parte do problema, como retrata a Figura 11.

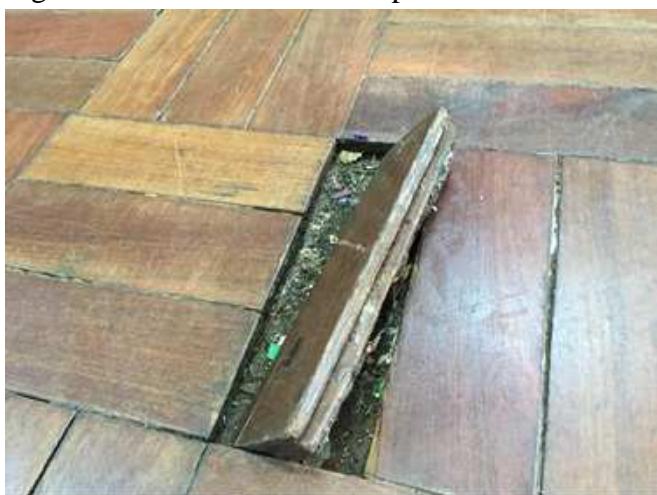
Figura 12 – Descolamento do piso em taco.

Esse problema patológico demonstrado na Figura 12 ocorre, de acordo com Milito (2009), devido à má utilização do piso, onde o modo de limpeza não aceita água abundante. Em relação a execução do piso em taco, percebe-se que não foi colocado uma manta para impedir que a umidade do solo suba ou também quando foi utilizado cola para assentamento, a argamassa de regularização

não obteve um traço correto de 1:3 (cimento e areia) tipo “farofa”, a qual é bem seca, pois o excesso de água faz com que o cimento se deposite em camadas inferiores deixando a superfície fraca.

Para o reparo dessa patologia, o primeiro passo é retirar os tacos soltos e os fazer a troca dos danificados, retirar bem os resíduos que acumulam no contrapiso, preencher o vão com cola branca e depois recolocar os tacos na posição original, tomando cuidado para nivelá-lo de acordo com o restante do piso. Após essa etapa, é necessário preencher as bordas dos tacos com massa acrílica para madeira da cor do piso e, quando estiver seca, a opção seria lixá-lo e posteriormente aplicar um verniz (MILITO, 2009).

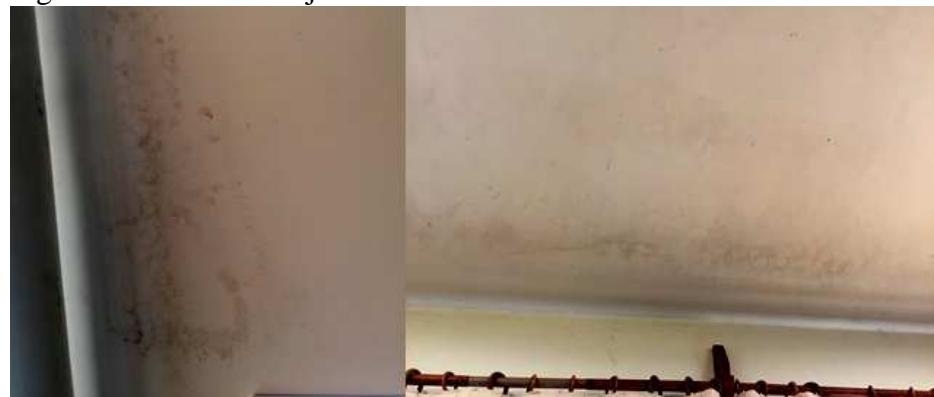
Figura 13 – Bolor na laje.

A principal causa dessa patologia, conforme Verçosa (1991) diz, é a presença de umidade no ambiente absorvida pelo revestimento, ou seja, a água é o fator condicionante para o aparecimento do bolor no revestimento, sendo a temperatura outro fator que atua junto. A proliferação do bolor ou mofo pode dar início a várias adversidades aos usuários, como problemas respiratórios, levando esse assunto como relevante para a qualidade dos ambientes internos.

Para a solução do bolor, propõe que seja limpado, adequadamente, com água sanitária para eliminar totalmente sua manifestação, após esse procedimento é de suma importância passar uma tinta impermeabilizante que evita esse tipo de fungo reapareça, deixando sempre o local com ventilação suficiente, desfavorecendo assim o acúmulo de bolor.
