LEVANTAMENTO DAS PATOLOGIAS EXISTENTES NA INFRAESTRUTURA DE UM COLÉGIO ESTADUAL EM CASCAVEL/PR

DE PAULA, Douglas William Coccoletto.¹
FELTEN, Débora.²

DATA COLLECTION OF PATHOLOGIES EXISTENTS IN THE INFRASTRUCTURE OF A PUBLIC SCHOOL IN CASCAVEL/PR

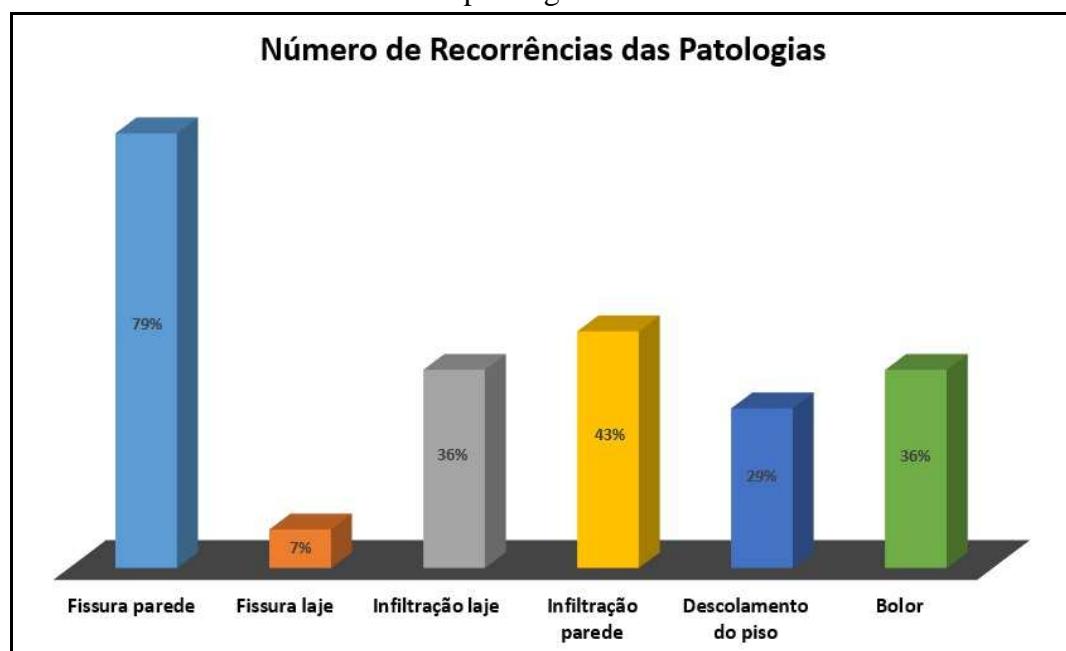
Gráfico 1: Número de recorrências patológicas.

Conforme os dados coletados e a de acordo com a descrição acima, adotou-se um número de 14 unidades, representado pelo Gráfico 1, que numera a recorrência de manifestações patológicas levantadas.

Com a análise desses dados obtidos, observa-se que 79% das unidades estão com problemas em relação às fissuras na parede, causado pela expansão da alvenaria devido a deficiência de amarração entre os elementos que constituem a mesma, que se formam através da absorção da umidade, porém esse problema patológico não apresenta um grande risco para a estrutura, mas causa um certo desconforto esteticamente. Por segunte, 43% das unidades apresentam problemas relacionados à infiltração, como a deficiência no peitoril da janela pela ausência de uma pingadeira, e a inclinação para evitar que a água da chuva acumule causando problemas como infiltração e oxidação da janela, visto que essa patologia causa um grande impacto estético no Colégio. As demais patologias encontradas foram consequências de umidade pela estrutura, tanto em piso quanto a formação de bolores ou mofos.
